PLIEGO DE PRESCRIPCIONES TÉCNICAS PARA LA CONTRATACIÓN POR PROCEDIMIENTO ABIERTO SIMPLIFICADO

EXPEDIENTE DE CONTRATACIÓN CAM02 2024

ESTUDIO TÉCNICO SOBRE EL ESTADO DEL TÚNEL DEL CONIXIU (SIERO)

ÓRGANO DE CONTRATACIÓN: DIRECTOR GENERAL DE LA FUNDACIÓN BARREDO.

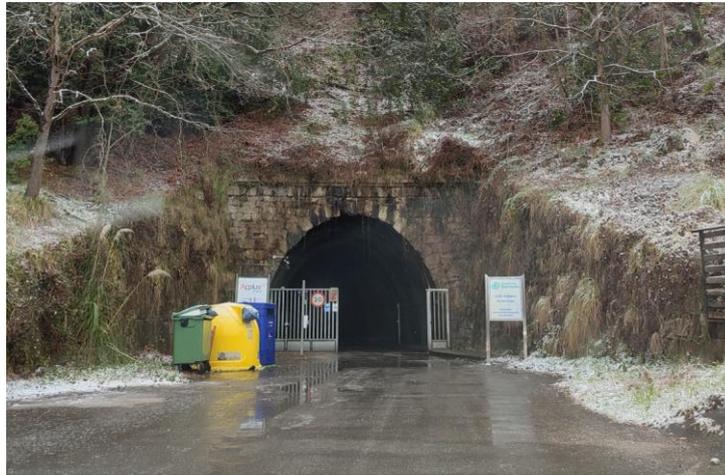
El objeto de los trabajos a desarrollar según la especificación de los presentes pliegos es la realización de un Estudio Técnico preliminar que permita comunicar a las partes interesadas el problema de desprendimientos existente en el túnel Conixiu, sus causas y las posibles vías de actuación e incluya las medidas urgentes a acometer por Fundación Barredo para que las instalaciones puedan seguir operando con un acceso seguro.

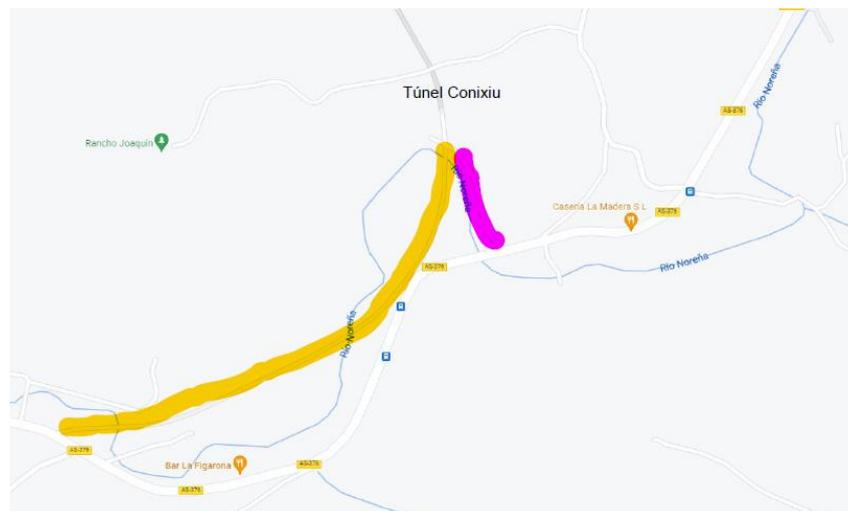
El Conixiu es un túnel de 167 metros de longitud localizado en un ramal de la carretera AS-246, en la parroquia de San Pedro de Anes (Siero), a través del cual se accede a las instalaciones del Centro experimental de San Pedro de Anes. **Es el único acceso a las instalaciones**

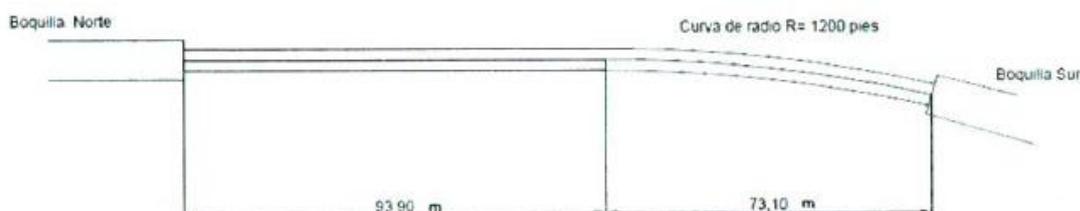
ESQUEMA DEL TUNEL DEL CONIXU (San Pedro de Anes)

La longitud es de 167 metros desarrollada mediante una recta de 93,90 metros y una zona en curva de 73,10 metros.

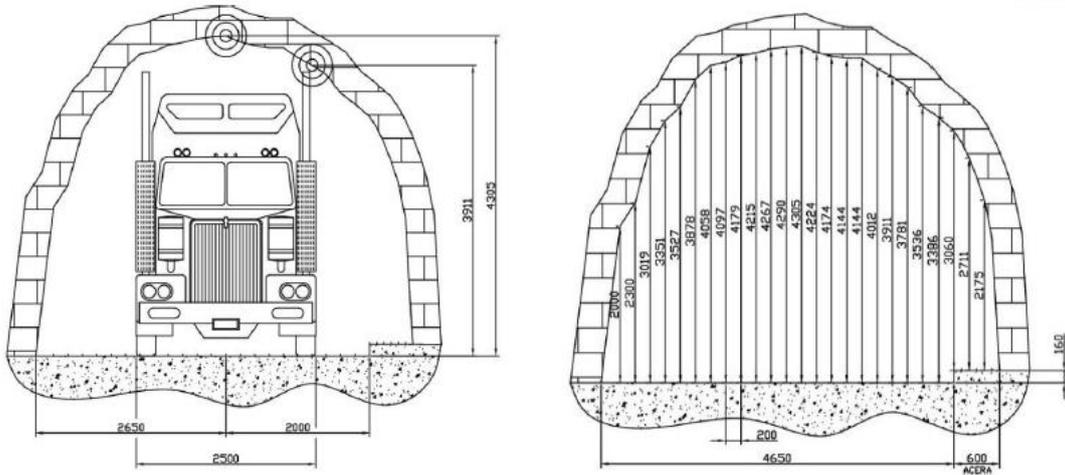
El túnel presenta para los transportes una desfavorable restricción de acceso que afecta a la movilidad de los camiones o tráileres dentro del mismo, lo que ha provocado choques contra las paredes e incluso encajamientos de vehículos en la estructura.

Desde el primer momento el túnel planteó problemas de estabilidad en la zona de contacto entre la traza recta y la curva, lo que obligó a realizar un refuerzo en el año 1870 de unos 60 m añadiendo una sección de casi 1 m de espesor. Este estrechamiento unido a su trazado en curva supone una considerable dificultad para el acceso a vehículos pesados. Además, la operación de las instalaciones requiere el acceso de grandes equipos (ventiladores).

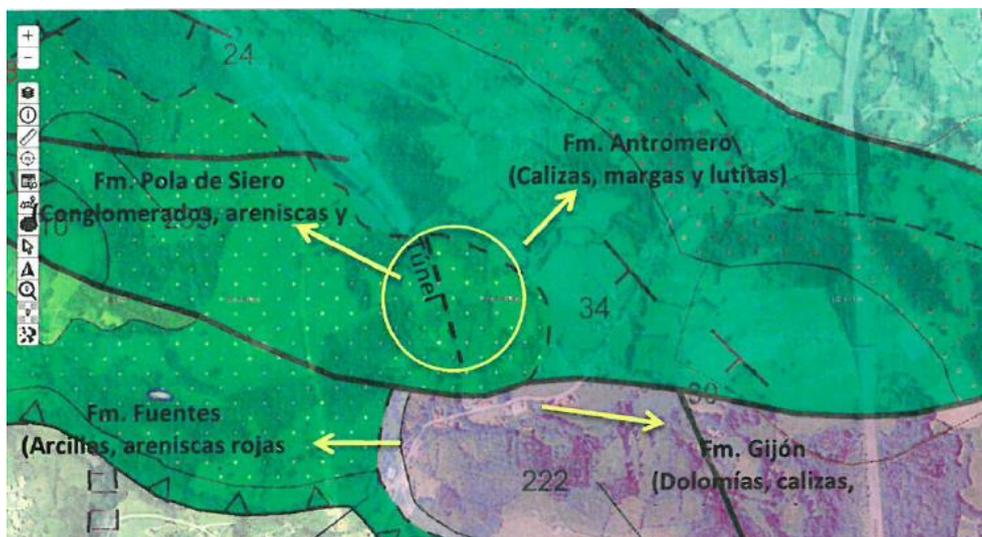
La cartografía geológica a escala 1:50.000 incluye esta zona en la hoja número 29 de Oviedo. Geológicamente esta área está conformada por sedimentos de la Cuenca mesoterziaria en la que confluyen materiales de Permotrias-Jurásico y Cretácico

Concretamente en el área de perforación del túnel predominan afloramientos cretácicos de las formaciones Antromero y Pola de Siero constituidas por materiales carbonatados y silíceo-clásticos. Estas formaciones se encuentran en contacto por falla con las arcillas y areniscas rojas de Permotrias (formación Fuentes) y con las calizas jurásicas de la formación Gijón.

Los materiales de estas formaciones presentan geotécnicamente una consistencia reducida y alta permeabilidad.

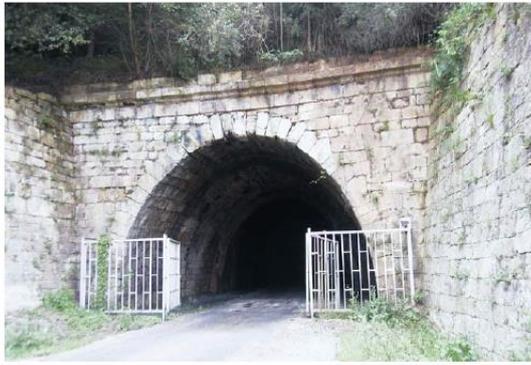
EDIFICIOS/FUENTES/MOLINOS/PUENTES /YACIMIENTOS ARQUEOLÓGICOS: E	
		FICHA NÚMERO: E1.8	
CONCEJO: SIERO	PARROQUIA: SAN MARTÍN DE ANES	NÚCLEO DE POBLACIÓN: SAN PEDRO	
DENOMINACIÓN: TÚNEL DE CONIXHO		ESTILO: ARQUEOLOGÍA INDUSTRIAL	ENTORNO: RURAL
GRADO DE INTERÉS: A	NIVEL DE PROTECCIÓN <input checked="" type="checkbox"/> INTEGRAL <input type="checkbox"/> PARCIAL <input type="checkbox"/> AMBIENTAL	TIPO DE INTERVENCIÓN POSIBLE: 1	
Requiere informe favorable previo de la Consejería de Cultura			
DESCRIPCIÓN TIPOLOGICA:		FOTOGRAFÍA:	
<p>Túnel del siglo XIX.Las proyecciones del túnel comenzaron en 1870.Para esta obra de gran envergadura se tuvieron en cuenta dos cosas:que estuviera lo más cerca posible al punto de separación las dos líneas de Villaviciosa y Gijón, pues así el desarrollo del ferrocarril al tener más longitud ofrecía menos pendientes y que la longitud del túnel fuera la menor posible. El punto que satisfacía esas condiciones era el cerro de Conixho.</p> <p>El túnel proyectado tenía 610 pies de longitud de los que 343 son una alineación recta y 267 en curva de 1200 pies de radio con una pendiente del 1% debido a la gran diferencia de nivel que había entre los dos valles.</p> <p>Fue el primer túnel ferroviario que se hizo en España sin experiencia y sobre un suelo difícil:cretáceo compuesto de diversas areniscas y margas,calizas, conglomerados silíceos y calcáreos.Atravesando las galerías del túnel 11 capas distintas donde la más conflictiva para la perforación fue la existente en el núcleo de esta formación a base de arena suelta.El túnel está revestido con caliza de la zona.Un año después se tienen que colocar trece anillos de ladrillo revocados con cal hidráulica para disimular el mal efecto que producían las ondulaciones del revestimiento.</p> <p>ESTADO DE CONSERVACIÓN:Aceptable</p> <p>MATERIALES:Sillares y ladrillo.</p>
